Inledning:

324 Infinite Dreams

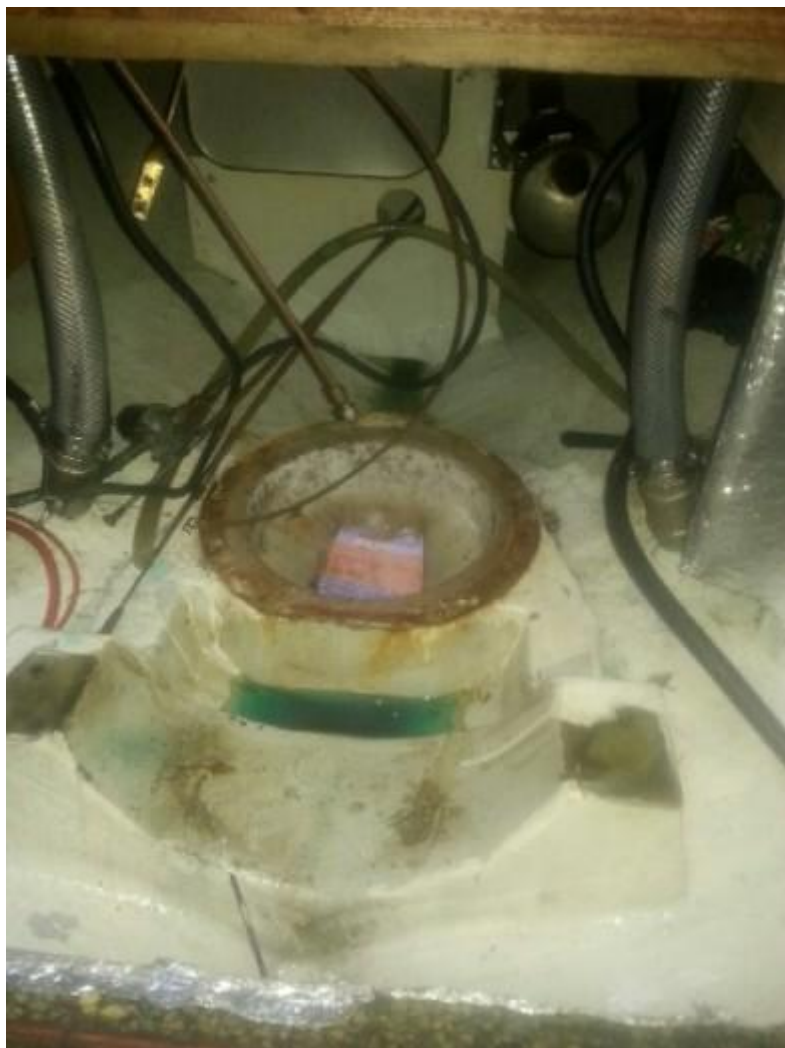
Här kommer dock en bild utvisande 324 Infinite Dreams motorbädd. (Kan nämna att styrbords motorfäste gått av mitt i vulkningen utan att jag märkt något)

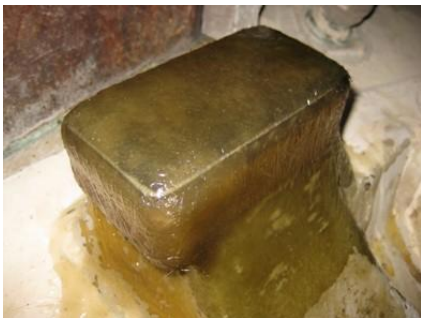
Bild nedan på styrbords fäste för motortass.

I 324 Infinite Dreams motorinstallation kommer tråklossar att limmas fast på befintlig motorbädd. Därefter limmas 10mm plattstång på tråklossen. Slutligen plastas hela paketet fast i befintlig motorbädd medelst polyester och glasfibrer.

Polyestern fäster fint om kringliggande plastytor slipas och tvättas med aceton. Träkloss mot plast, samt plattstång mot trä, limmas före plastning så att grejerna inte flyter omkring då polyestern rollas på. Två till tre lager glasfiber räcker då de olika materialen passar ihop med varann utan luftfickor eller annat misspass.

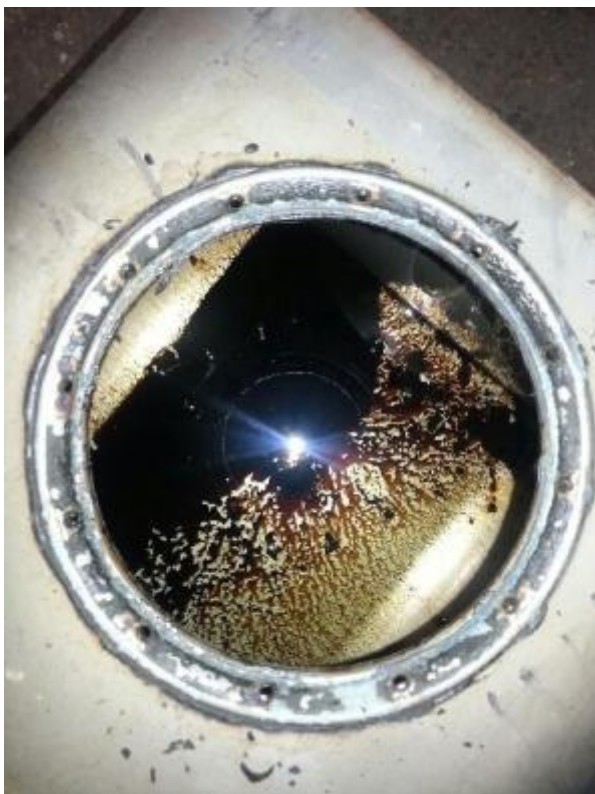
Och nu till den negativa hemligheten. Vid lyft på locket till bränsleledningen (med vidhängande rör och sil) visade det sig att båda rören var täckta med... Paraffin.

I lumpen lärde vi oss att slå på fotogen i stridsvagnstankarna om vi visste att där var tankat med sommardiesel. Detta skedde inför järnvägstransport till övre norrland vintertid. Annars blev det till att bärga av vagnarna från tåget vid framkomst. Sommardieseln skiktade sig vid minusgrader och utfällning av paraffin kunde ske om den inte var utblandad med fotogen. Paraffinet fick dieseln att grumla sig och bränslesystemet sattes igen. En stridsvagn skulle aldrig gå att starta om paraffinering kommit att ske. Att återställa dieseln till användbart skick krävde uppvärmning (av hela vagnen) till 50-60 grader Celsius. Att hitta en sådan tanksbastu i Boden? Knappast troligt...

Manluckan demonterades inför tvätten. Att hitta partiklar inuti tanken var väntat. Klumparna, som syns på bilden nedan, var något trögflytande. Som lagerfett nästan. Inget för trånga bränsleledningar att jobba med.

324 Infinite Dreams dieseltank kommer att ångtvättas och därefter vårdas ömt i fortsättningen. För säkerhets skull. Om det nu var paraffin jag såg. Vilket jag tyvärr tror att det var.

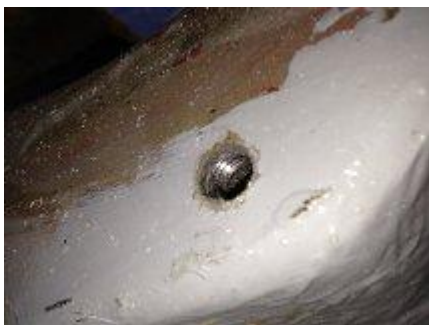
Skruvarna som håller klämringen är 8mm. På grund av rost som förstört gängorna i skruvhålen (blötjärn som hållit syrafasta 8mm skruvar på plats i trettio år) fick omgängning till 10mm ske. Inte nog med det...

Nästa upptäckt var kusligare. Av de tio skruvar som hållit klämringen var det bara 6st som alls bottnade i en gänga av järn. Resterande fyra skruvar var bara fastskruvade i plasten. Och det var när en sådan plastgंगा sjuvades och släppte helt, som grejerna åkte ut (för sista gången).

HR26 från 1981 har i mitt fall haft en klämring med 6st skruvhål. Originalkonstruktion och troligtvis norm på den tiden. En tidigare ägare till båten har sedan varit skötsam och bytt bälg. I samband med det bytet har även klämring bytts. Vid den tiden har Volvo Penta övergått till att sälja klämringar med 10st hål i, varvid fyra nya skruvar tagit plats i drevbädden av kosmetiska skäl, då ägaren upptäckt det jag också upptäckte, nämligen att drevbädden inte har en komplett järnring ingjuten, utan 6st små öar av järn för gänga till 6st skruvar...

Bilden ovan visar ett av 6st nygängade skruvhål till klämringen. Dimensionen tvingades upp från 8mm till 10mm.

Avslutningen på denna historia blev att plasta igen ett par 40mm spaningshål i den ihåliga drevbädden. Spaningshål som svarade på frågan om Sherlock Holmes kunde finna någon järnring, varvet runt och ingjuten? Svaret var ju nej, varvid de fyra "kosmetiska skruvhålen" borrades upp till 14mm. Sedan mutterknackades fyra stycken nya 10mm gängor in. Liknande gänginsatser har använts hemma för att skapa skruvhål i gipsväggar. De var dyra som skam men räddade definitivt situationen.

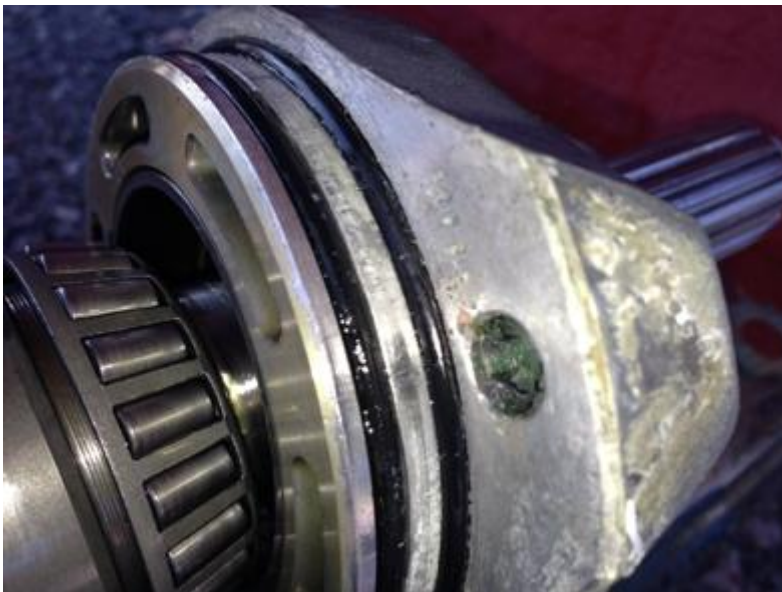
Och det kanske behövs, eftersom slutväxeln åkt i och ur några gånger under våren, i samband med lyft i och ur. O-ringarna sitter djupt i sina skåror, men kan skadas då de får chansen att svälla ut emellan varven.

Bilden ovan visar de två svarta o-ringarna som byttes utan bekymmer.

Innan oljan slogs på, byttes de två o-ringar som tätar locket som håller slutväxeln på plats. Min motorleverantör beställde dessa i särskild ordning, för att minimera risken för vattenintrång (och mungipenedhäng från min sida måhända) så här, inför första säsongen.

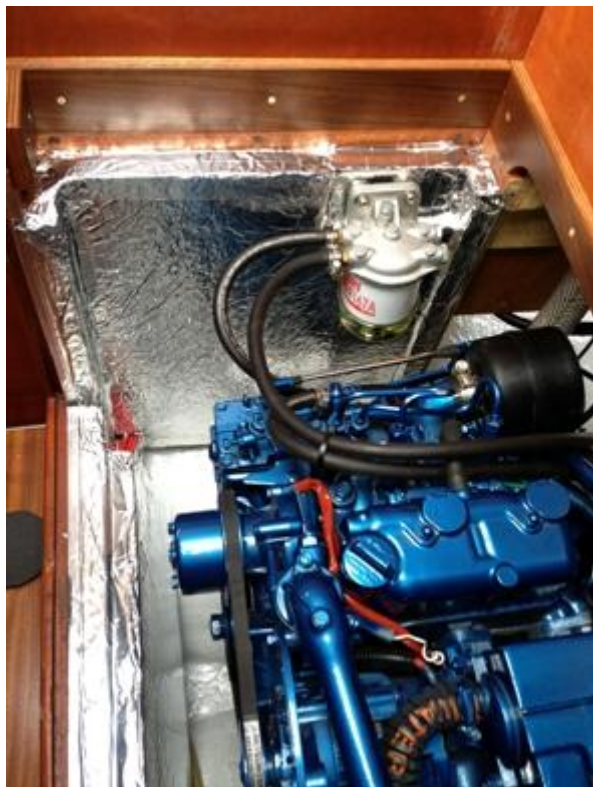
Som synes ovan verkar det som om ljudisoleringen i HR26 kraftsamlats till att mildra ljud in mot kajutan, men inte bakåt mot sittbrunnen. Utrymmet under sittbrunnen transporterar (och utgör kanske resonanslåda för) buller.

För att råda bot på buller bakåt, inhandlades en mjuk, ljudisolerande matta från Thinsulate. (Tänker på jobbkärl för snickare när jag hör varunamnet). Mattan utgörs av något slags fluffigt täcke med folie på ena sidan. Köpte en meter av detta svindyra material och fick då ett stycke på 1,5m bredd.
