Inledning:

324 Infinite Dreams

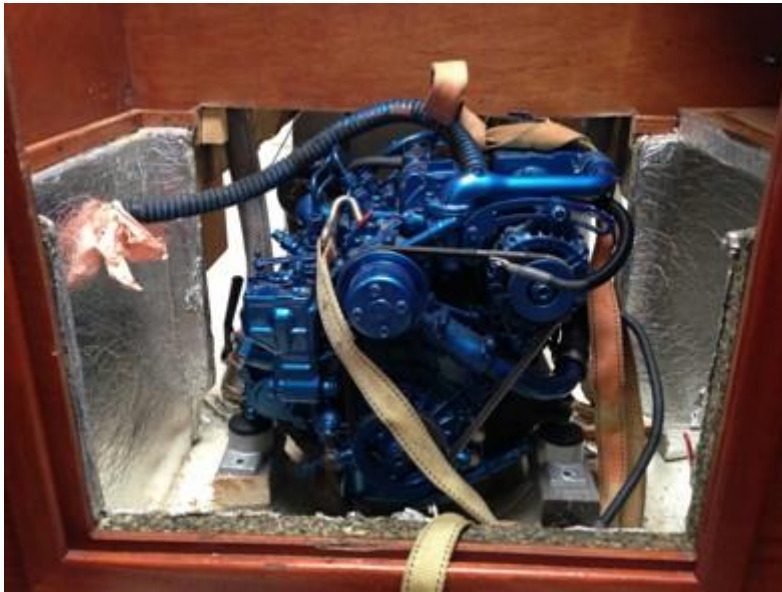
Bild utvisande motorn på plats:

120SB är kortare än S110 vilket fick till följd att Soléns motortassar hamnade rakt ovanför MD5:ans trots att motorn är längre. Dock fick fogsvansen jobba, då den nya motorn hamnar högre och körde fast i överkant i ett skott.

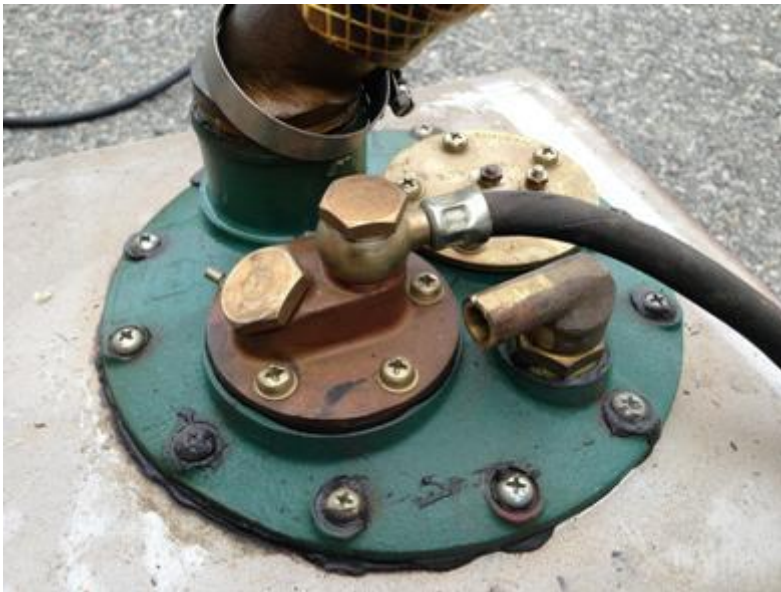
Bild nedan utvisande manlucka i dieseltanken.

Den ovasidan har ingen sett sedan 1981! Kvalitetsstämplar överallt. Ortsnamn som Schweiz! Moppedetaljer som VDO! (Zündapp)? Motivet på bilden är helt oputsat inför fotograferingen. Detta säger mig att manluckan borde ha en manlucka i sittbrunnen. Av glas. Som ett tittskåp in i en svunnen tid. En tid då båttillverkarna var genuint intresserade av båten. Och båtägaren.

Det hitre mässingslocket döljer en riktigt positiv hemlighet. Under banjokopplingen med bränsleledning, går ett rör ner till botten av tanken. I änden sitter en grovsil. Genom den hämtar ju motorn sin brännolja. Parallellt med röret till grovsilen löper en fördragen ledning upp till pluggen mitt emot banjokopplingen (pluggen bredvid en liten kabelsko för jordning, om tanken skulle nyttjats för bensin, förmodligen). Denna förtänksamhet glädjer! Genom att montera motorns läckoljeledning till denna plugg (med en banjokoppling) är saken biff! Läckoljan matas då tillbaka till tanken och hamnar i botten på tanken utan att dieseln skummar och fylls med otrevliga luftbubblor.

Ni minns ju tipset på nätet som förordade att leda läckoljan genom samma pip som för tankens avluftning? Denna pip är den som syns i vinkel på bilden. Den lösningen dömdes ju ut.

Och nu till den negativa hemligheten. Vid lyft på locket till bränsleledningen (med vidhängande rör och sil) visade det sig att båda rören var täckta med... Paraffin.

324 Infinite Dreams dieseltank kommer att ångtvättas och därefter vårdas ömt i fortsättningen. För säkerhets skull. Om det nu var paraffin jag såg. Vilket jag tyvärr tror att det var.

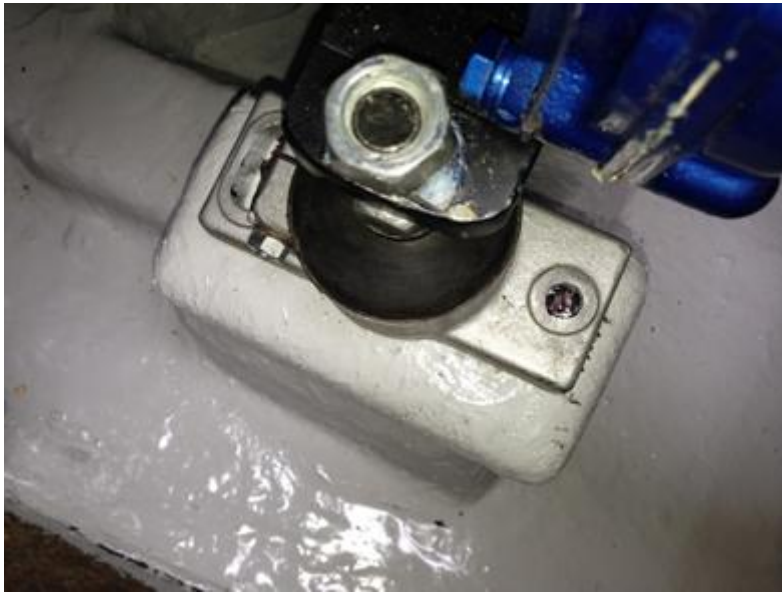
För att minska antalet lyft av motor har det nya motorfästet gjorts överdrivet stort. Då motor och drev skruvats ihop, markeras med tuschpenna var borren skall sättas. Efter det tas skruvarna som håller ihop motor och drev bort igen.

Nu kan motorn flyttas åt sidan så att borrar och gängning kan ske. Motorn står kvar på det stora motorfästena och flyttas utan större ansträngning åt babord eller styrbord beroende på var man behöver fritt spelrum för bormaskin och gängtapp.

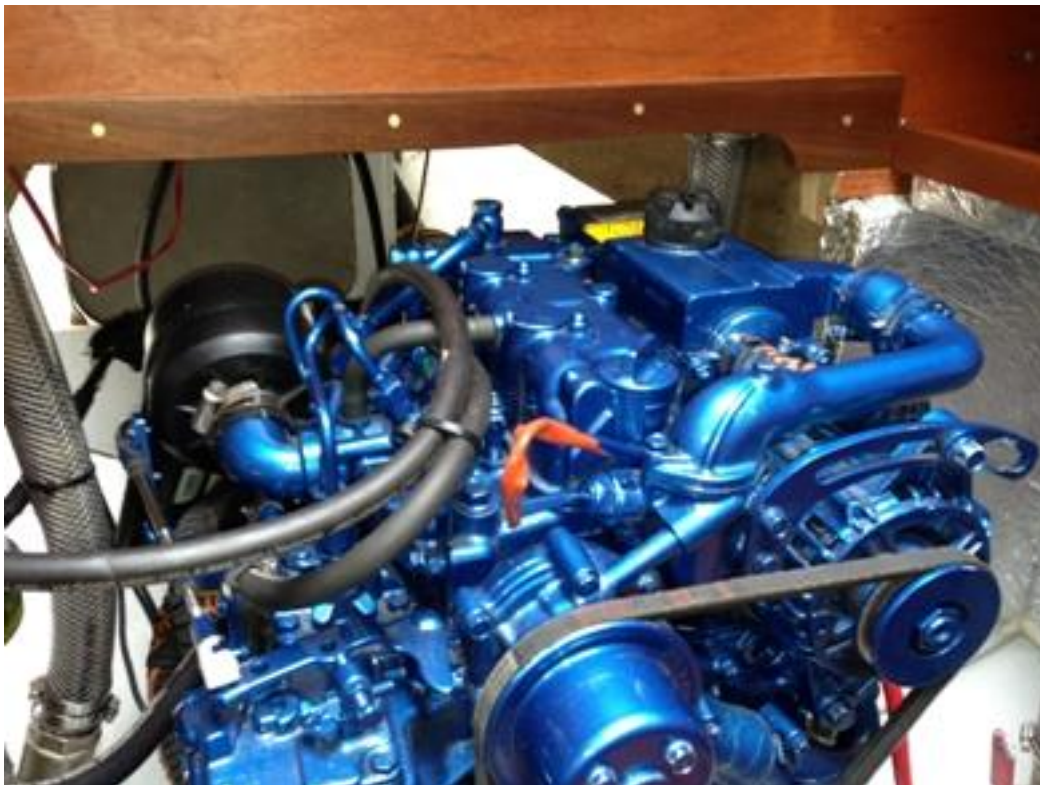
Motorn står rakt under skottet mot sittbrunnen. Detta skott öppnades upp en halv decimeter för att göra plats för motorn. "Locket" ovanför motorn har hamnat en knapp decimeter högre upp än

tidigare. Dock ej högre än att när luckan i trappan öppnas, så är utrymmet fortfarande tillgängligt för förvaring av husgeråd. Den ljudisolerande mattan på undersidan av "locket" är idag fördubblad i tjocklek, till två 30mm mattor limmade på varann.

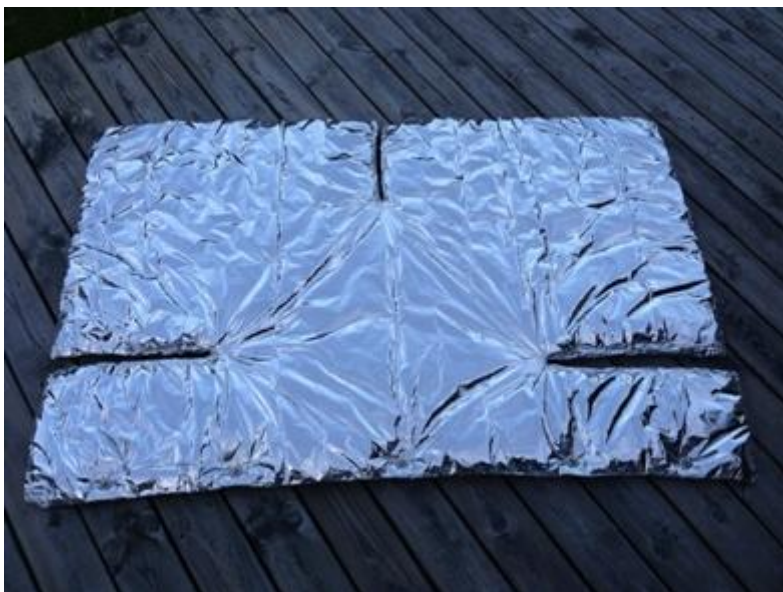
Som synes ovan verkar det som om ljudisoleringen i HR26 kraftsamlats till att mildra ljud in mot kajutan, men inte bakåt mot sittbrunnen. Utrymmet under sittbrunnen transporterar (och utgör kanske resonanslåda för) buller.

På bilden ses de slitsar jag tog upp för att kunna leda in (och ut) diverse slangar och kablar till motorn och ändå omsluta bakkant av motor, drev och vattenlås.

För att råda bot på buller bakåt, inhandlades en mjuk, ljudisolerande matta från Thinsulate. (Tänker på jobbkärl för snickare när jag hör varunamnet). Mattan utgörs av något slags fluffigt täcke med folie på ena sidan. Köpte en meter av detta svindyra material och fick då ett stycke på 1,5m bredd.

"Manteln" hänger fästad med kapellvred från skottet rakt ovanför motorn och svept bakåt, ned till skrovet. Folien är vänd mot motorn. Kapellvreden medger att jag kan plocka med mig manteln hem i höst inför vinterförvaringen. Den sägs vara usel på att binda fukt, vilket är önskvärt, men kommer att tas bort vintertid för att medge luftcirkulation.
